# Απορροή ομβρίων οροφής Akasison X62FS

Roof outlet Akasison X62 FS acc. to DIN EN 1253.

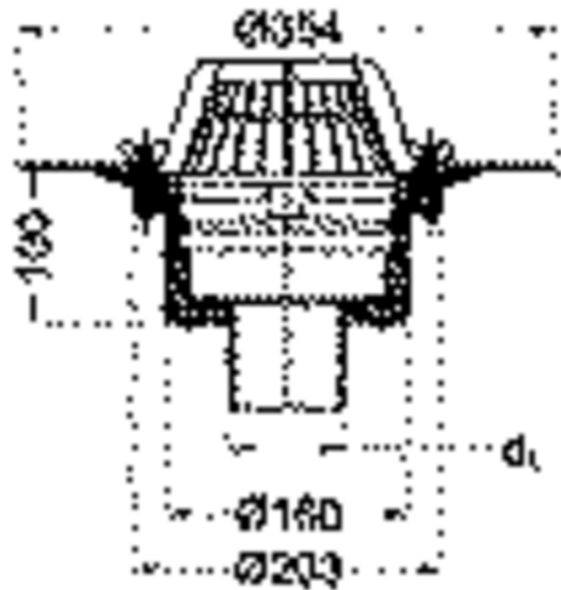
For conventional roof drainage.

The drainage element is heat insulated. Outlet: d110, d125 or d160 vertical, delivery includes leaf guard and protective cover.

With stainless steel flange for mounting of polymer roof membranes. Material: Polypropylene, UV stabilized.

Type B : with prefixed butiminous flange.

Type PVC : with extra wide PVC flange for connection to PVC roof membranes. Material: PVC

Type H: Heated roof outlet possible: direct connection to 230V. Heating element acc. to VDE 0721, part 1/3.78 tested.
